Parte II Actualización en dispositivos captadores de rayos convencionales y no convencionales

HARTONO Zainal Abidin, Licenciado en Ciencias, MIEEE (Miembro del Institute of Electrical & Electronic Engineers [Instituto de Ingenieros Eléctricos y Electrónicos]) y ROBI AH Ibrahim, licenciada en Ciencias, MIEEE

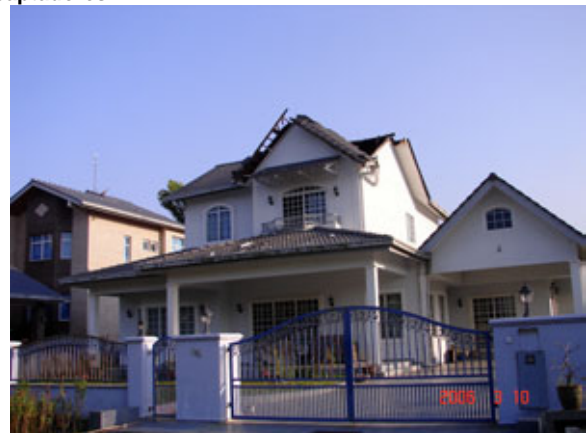
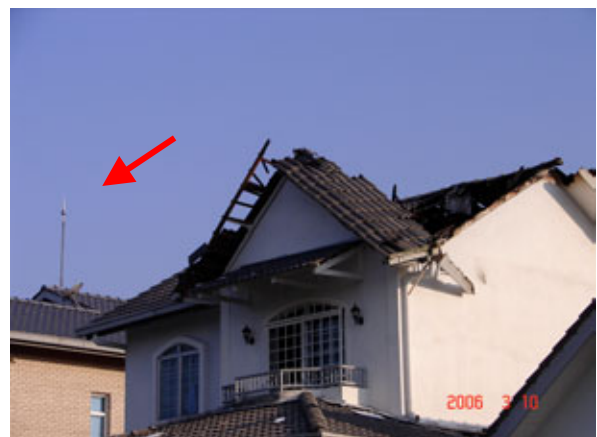
Fig. 1: Techo de una casa dañado por la caída de un rayo.

Fig. 2: Primer plano del terminal captador ESE (señalado con flecha) en el edificio adyacente.

El rayo cayó sobre el techo de una casa adyacente a otra en la que había instalado un terminal captador ESE. El techo se quemó parcialmente como resultado del impacto. Este caso demuestra que el terminal captador ESE no es capaz de proteger pequeños grupos de edificios.

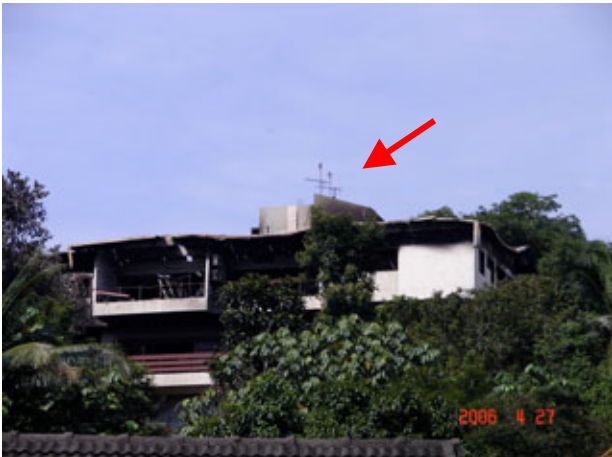
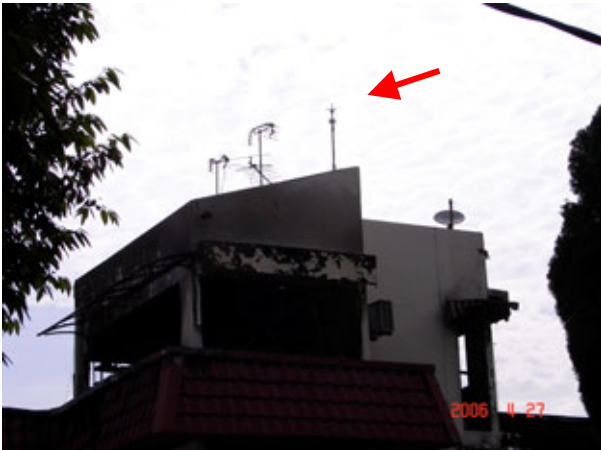
Fig. 3: El fuego dañó el piso superior de una casa en la que cayó un rayo.

Fig. 4: Primer plano del terminal captador ESE sobre el techo (señalado con la flecha).

El rayo cayó sobre el techo de una casa que tenía instalado un captador ESE. El techo y el piso superior sufrieron daños graves por incendio como resultado del impacto del rayo. Este caso demuestra que el terminal captador ESE no es capaz de proteger edificios pequeños, tales como una casa aislada.

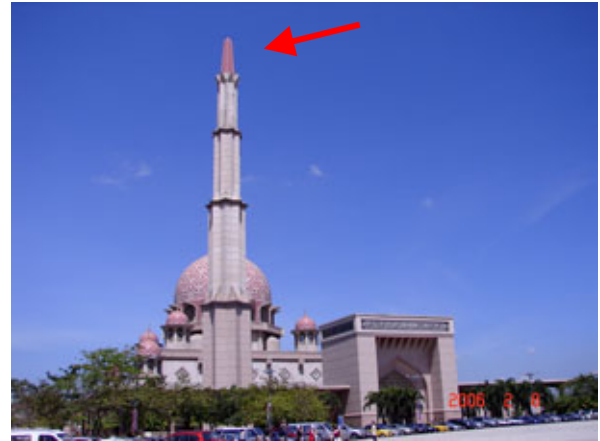
El minarete de la mezquita, completado en 1998, es una delgada estructura de 116 m de altura que tiene instalado un único terminal captador ESE en el ápice. De acuerdo con el método de la esfera rodante, los lados del minarete de aproximadamente 50 m y más arriba están expuestos a impactos de rayos y requieren de protección.

De acuerdo con la "norma" NFC 17-102, la protección provista por el terminal captador ESE debe ser la mejor, pues el diámetro del minarete es de menos de 10 m. Sin embargo, en 2005, cayó un rayo al costado del minarete, a aproximadamente 30 m por debajo del ápice. Ello demuestra claramente que no existe la zona de mejor protección afirmada por los fabricantes del terminal captador ESE.

Fig. 5: Minarete de la mezquita de Putrajaya. La zona de protección afirmada está indicada por la línea punteada, mientras que el lugar del impacto del rayo está señalado por la flecha.

La falla del terminal captador ESE para proteger el minarete explica por qué siempre caen rayos en las esquinas y bordes superiores de los edificios normales. Lo que sucede es que estos lugares quedan fuera de la zona de protección hipotética de dichos dispositivos. La instalación de captadores ESE en postes altos tampoco tiene efecto alguno para mejorar la zona de protección.

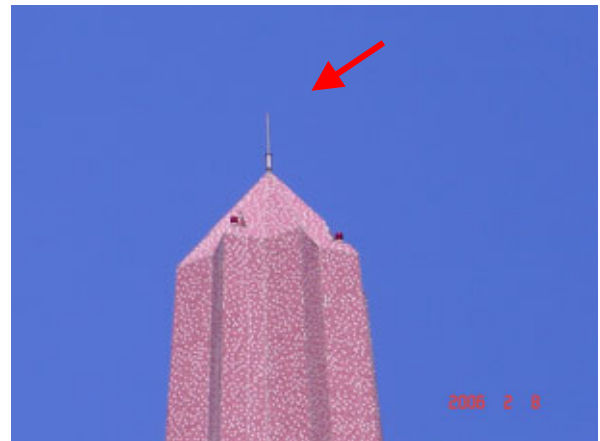
Fig. 6: Terminal captador ESE en el ápice del minarete (señalado por la flecha).

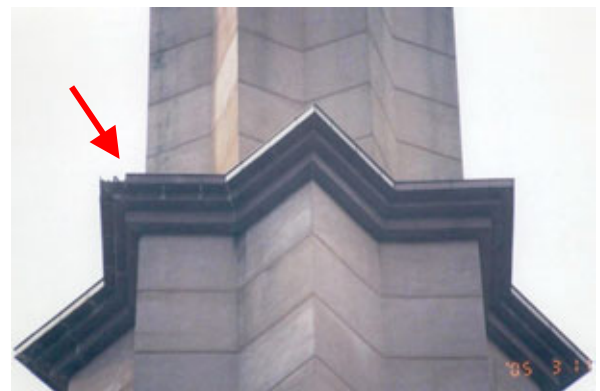
Fig. 7: Primer plano de la sección del minarete dañada por el rayo (señalada por la flecha).

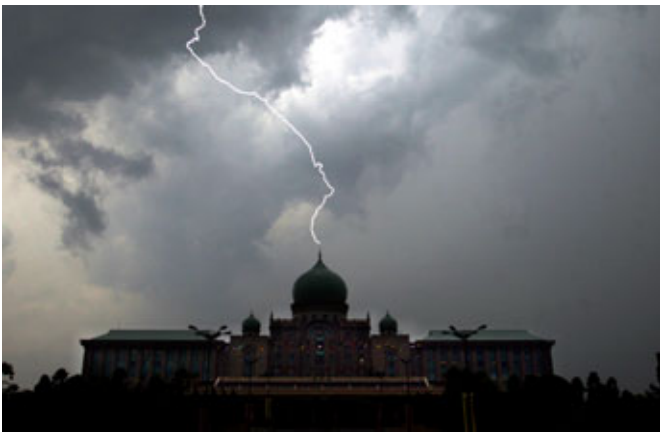
En este edificio de envergadura se han instalado, por lo menos cinco captadores ESE, uno en el ápice de la cúpula y cuatro en los extremos de cumbrera de los techos metálicos por debajo de la cúpula. Un fotógrafo de prensa tomó recientemente una fotografía de un impacto de rayo en el terminal captador de la cúpula.

Fig. 8: Fotografía de la caída de un rayo en el terminal captador ESE, sobre el edificio del Departamento del Primer Ministro. (Imagen de The Star Publications plc)

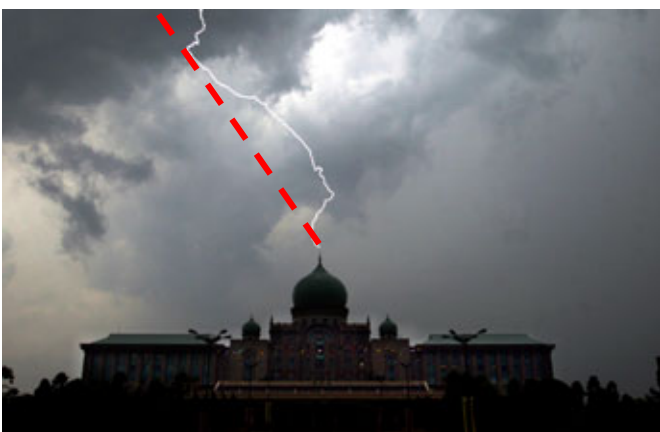
Un análisis de la trayectoria del rayo que captó el terminal indica que el principio de este tipo de captadores es incorrecto. De lo contrario, la trayectoria del rayo sería aproximadamente recta en varias decenas de metros por encima del terminal captador, pues el líder se desplazaría hacia el derivador.

La trayectoria curva de la corriente del rayo inmediatamente por encima del terminal captador indica que no se emitió ningún líder. Además, no se observaron líderes visibles desde los captadores ESE cercanos instalados en los techos metálicos. Según se mostró en el informe anterior, una esquina del edificio contiguo al que tenía instalados los captadores ESE inferiores fue alcanzada por un rayo.

Fig. 9: La línea punteada representa la trayectoria hipotética del emisor temprano de líder, de acuerdo con la hipótesis de este tipo de captadores (Imagen de The Star Publications plc).
